## Guide de Nettoyage de la Buse de la Linx TT750

La Linx TT750 est une imprimante à transfert thermique (TTO) de haute performance largement utilisée pour l'étiquetage d'emballages flexibles dans les industries alimentaires, des boissons et pharmaceutiques. Ce guide, basé sur la vidéo officielle YouTube (<https://youtu.be/eJDJZZ5U1FQ>), fournit des étapes détaillées pour nettoyer la buse de la Linx TT750, aidant les utilisateurs à entretenir l'équipement pour garantir la qualité d'impression et prolonger la durée de vie de l'appareil.

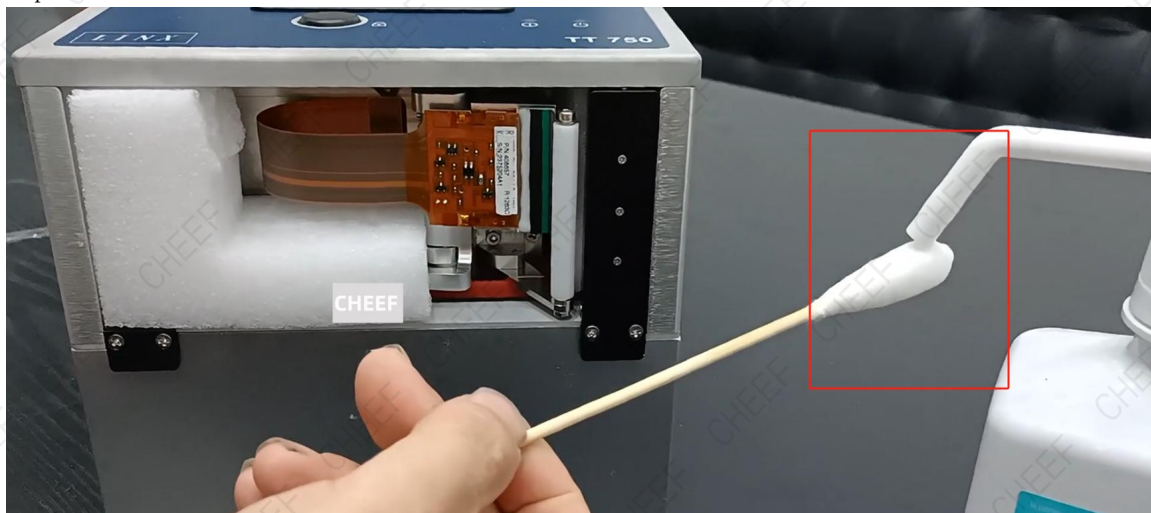
### Capture d'Écran:

Le nettoyage de la buse de la Linx TT750 nécessite les matériaux suivants :

- **\*\*Lingettes à l'Alcool\*\***: Utilisez des lingettes à l'alcool de haute pureté pour garantir l'absence d'impuretés.
- **\*\*Alcool\*\***: De l'alcool de qualité médicale (concentration de 70 % à 95 %) est recommandé pour humidifier les lingettes.

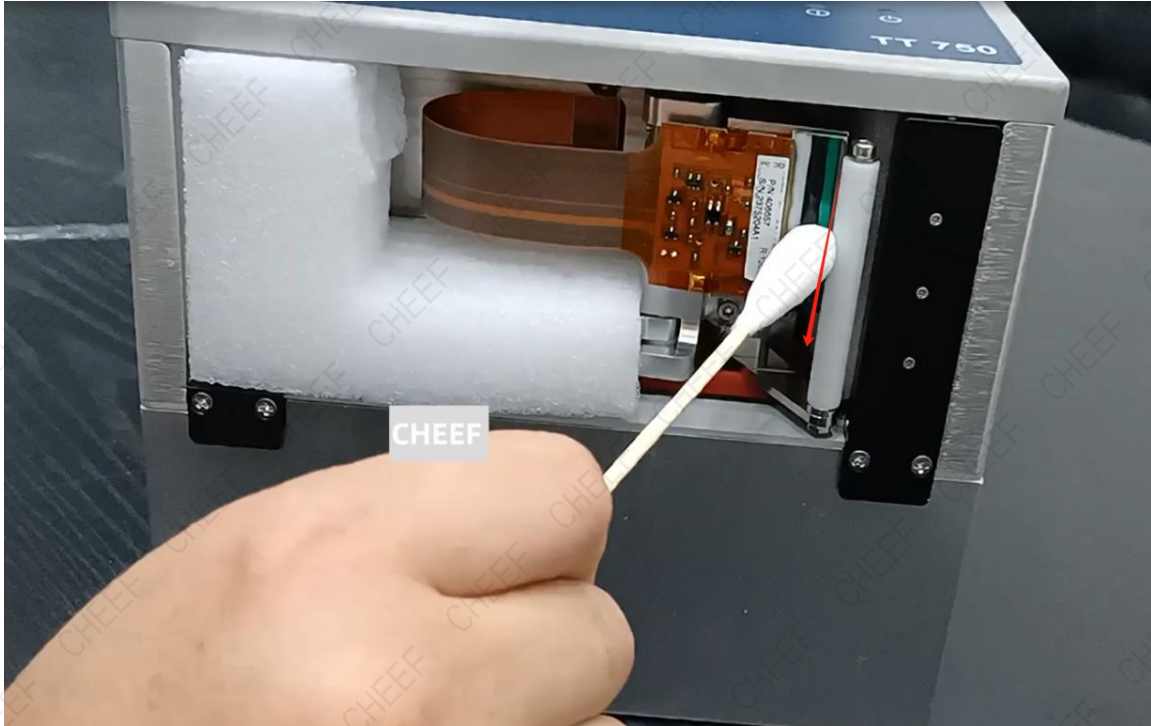
Capture d' Écran:

Le nettoyage de la buse nécessite une manipulation soigneuse pour éviter tout dommage :

- Humidifiez une lingette à l'alcool avec de l'alcool, en veillant à ce qu'elle soit modérément humide mais sans goutter.
- Essuyez doucement la surface de la buse dans une seule direction pour éviter de la recontaminer avec des débris.
- Inspectez la surface de la buse pour vous assurer qu'il ne reste ni taches résiduelles

ni fragments de ruban.

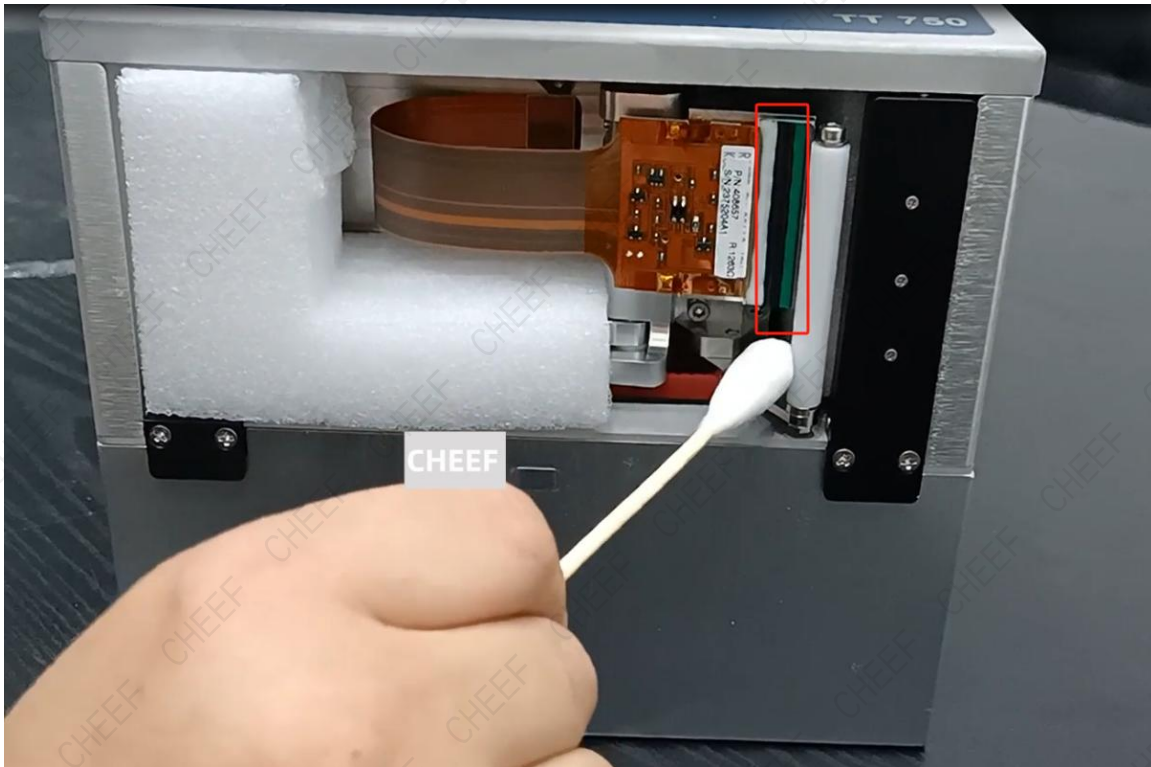
Capture d' Écran:

- **\*\*Essuyage dans Une Seule Direction\*\***: Essuyez toujours dans une seule direction pour éviter de repousser les débris sur la buse.
- **\*\*Évitez une Force Excessive\*\***: La surface de la buse est sensible ; une force excessive peut causer des dommages.
- **\*\*Nettoyage Régulier\*\***: Nettoyez la buse périodiquement en fonction de la fréquence d' utilisation pour maintenir la qualité d' impression.
