## Guide de Résolution des Ruptures de Ruban de la Domino V230i

Mots-clés: Domino V230i, imprimante à transfert thermique, rupture de ruban, impression industrielle, maintenance d'équipement, qualité d'impression

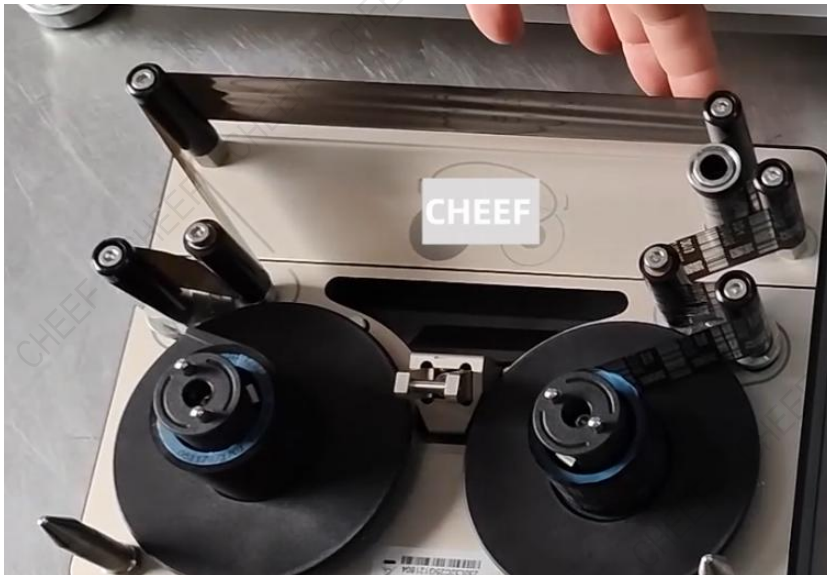
- **\*\*Réglages de Tension Inappropriés\*\***: Une tension excessive ou insuffisante du ruban peut entraîner un étirement excessif ou un relâchement, provoquant une rupture.
- **\*\*Pression ou Température Excessive de la Tête d'Impression\*\***: Une pression ou une température élevée peut surchauffer le ruban, réduisant sa résistance.
- **\*\*Problèmes de Qualité du Ruban\*\***: Les rubans non originaux ou de mauvaise qualité peuvent se rompre facilement en raison de matériaux inférieurs.
- **\*\*Problèmes Mécaniques\*\***: Des bords tranchants, de la saleté ou des composants usés dans le trajet du ruban peuvent rayer ou déchirer le ruban.

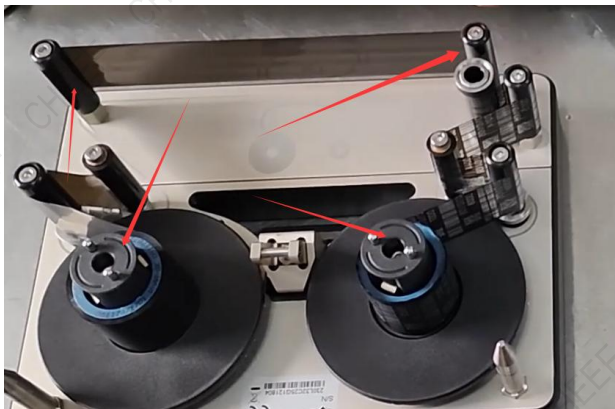
- **\*\*Problème 1: Rupture Répétée du Ruban\*\***: Vérifiez si les paramètres de tension sont trop élevés, réduisez-les aux valeurs recommandées ; confirmez l' utilisation de rubans originaux Domino.
- **\*\*Problème 2: Plis dans le Ruban\*\***: Vérifiez l' alignement du trajet du ruban, ajustez les positions des rouleaux de guidage ; assurez une pression uniforme de la tête d' impression.
- **\*\*Problème 3: Surchauffe de la Tête d' Impression Causant la Rupture\*\***: Abaissez la température de la tête d' impression (recommandée 40-50° C) ; vérifiez si le système de refroidissement fonctionne correctement.
