V230i لدومينو الطباعة وضوح عدم مشكلة حل دليل

المقدمة

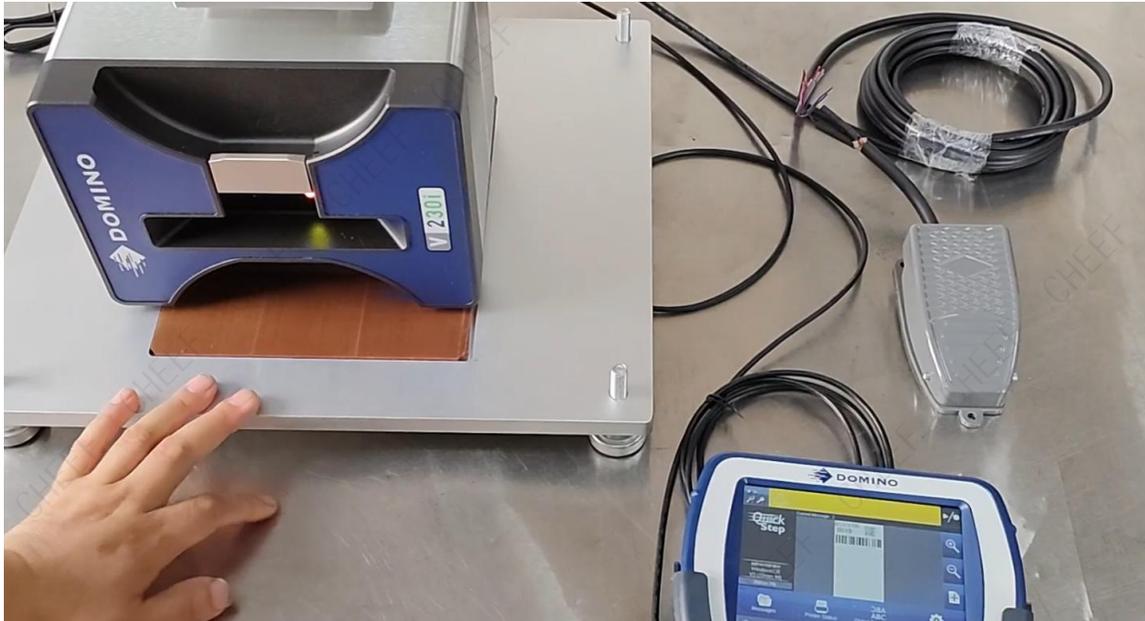
- غير طباعة إلى تؤدي أن يمكن الطباعة رأس سطح على الخدوش أو،الغبار،الحبر:***تالف أو متسخ طباعة رأس*** متساوية.
- على يؤثر أن يمكن أصلية غير أشرطة استخدام أو،التجاعيد،صحيح غير بشكل الشريط تركيب:***الشريط مشاكل*** الطباعة جودة.
- يمكن متطابقة غير حرارة درجة أو المنخفض الطباعة رأس ضغط:***المناسبة غير الحرارة درجة أو الضغط إعدادات*** كامل غير حبر نقل إلى تؤدي أن.
- ضبابية طباعة في تتسبب أن يمكن التعينة لمواد المتوافقة غير أو المستوية غير الأسطح:***التعينة مادة مشاكل***.
- واضحة غير أو منحرفة طباعة إلى يؤدي أن يمكن الطباعة رأس موقع انحراف:***الطباعة رأس محاذاة مشاكل***.

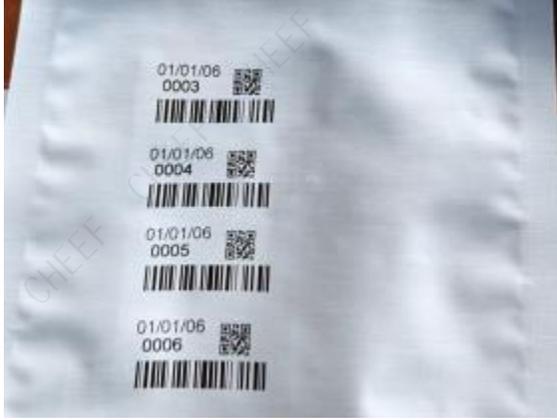
- ضبابية بدون، واضحًا المطبوع المحتوى كان إذا ما لمراقبة اختبارية طباعة 10-20 بإجراء قم: ****التجريبية الطباعة**** متقطعة خطوط أو
- المستمرة الطباعة أثناء مستقرة تظل والمحاذاة، الحرارة درجة، الضغط إعدادات أن من تأكد: ****المعايير استقرار فحص****
- متسقة طباعة جودة لضمان التعينة مواد من مختلفة دفعات مع اختبر: ****المواد توافق اختبار****

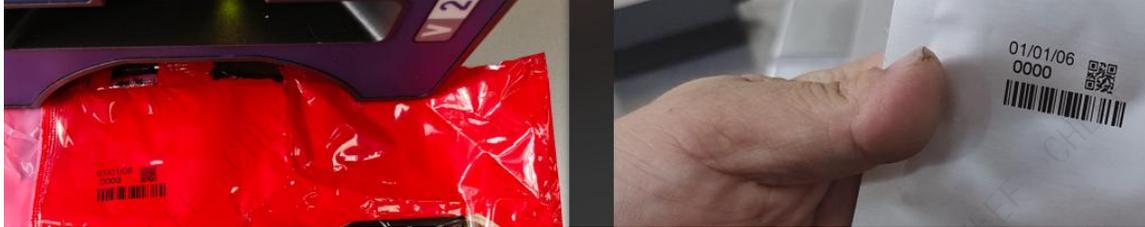
- تأكد السطح؛ تنظيف أعد، الطباعة رأس على موضعية أوساخ وجود من تحقق: ****جزئيًا ضبابية طباعة: 1 المشكلة**** المتساوي الطباعة رأس ضغط من
- تركيب من تحقق العمودي؛ أو الأفقي الموقع ضبط مع، الطباعة رأس محاذاة معايرة أعد: ****منحرفة طباعة: 2 المشكلة**** صحيح بشكل والمادة الشريط
- (لا) الضغط أو (مئوية درجة 50 تتجاوز لا) الطباعة رأس حرارة درجة ارفع: ****باهت الطباعة لون: 3 المشكلة**** الشريط جودة من تأكد؛ (بار 3 تتجاوز

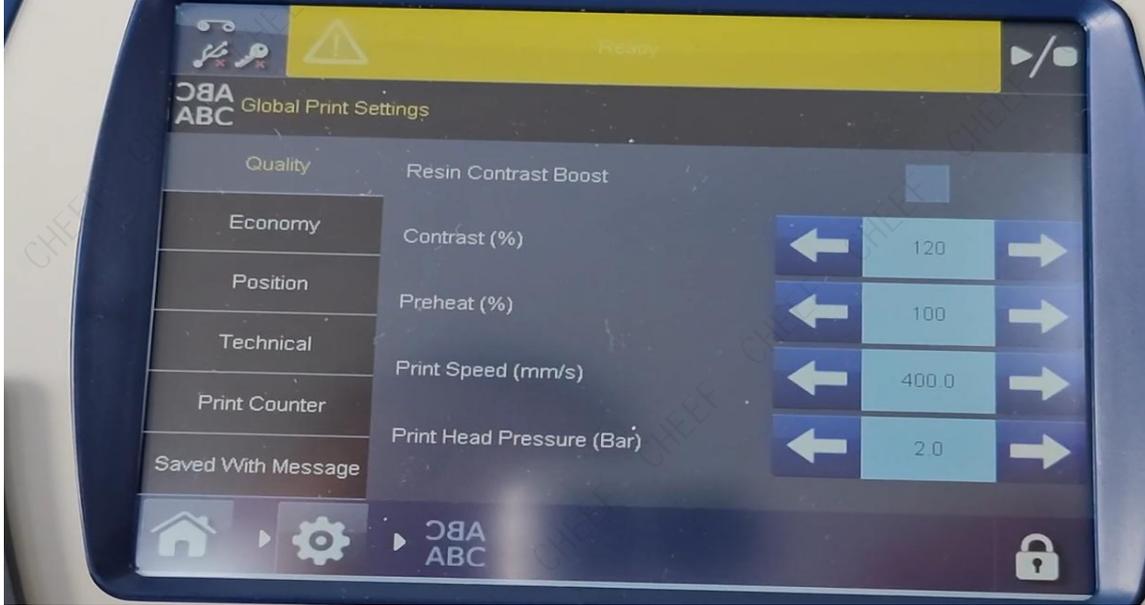
- البقايا تراكم لمنع إيزوبروبيلي كحول باستخدام أسبوعياً الطباعة رأس نظف :****بانتنظام الطباعة رأس تنظيف****
- الطباعة وجودة التوافق لضمان دومينو من أصلية طباعة ورؤوس أشرطة دائماً اختر :****أصلية قطع استخدام****
- التعديل بيانات وسجل ،بانتنظام والمحاذة ،الحرارة درجة ،الضغط إعدادات ومعايرة تحقق :****المعايير إعدادات تحسين****
- الخشنة أو الزيتية الأسطح وتجنب ،الحراري النقل مع ومتوافقة أملسة تعبئة مواد استخدم :****المواد جودة على السيطرة****
- متعمق لفحص المورد أو لدومينو الفني الدعم مع تواصل ،المستمرة للمشاكل :****المهني الدعم****
