## Anleitung zum Reinigen der Düse des Linx TT750

### Einführung

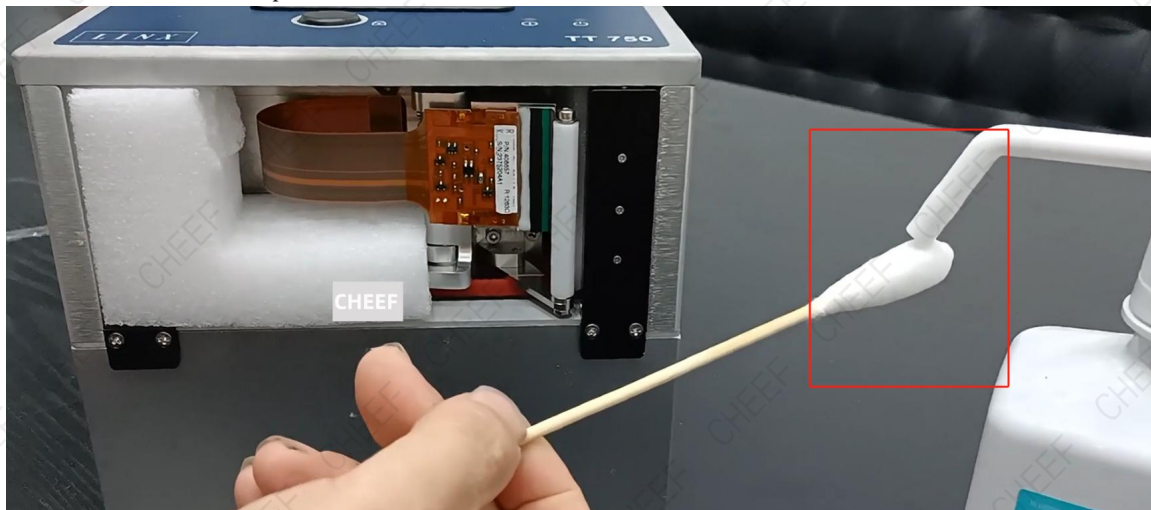
Screenshot-Zeitstempel:

Die Reinigung der Düse des Linx TT750 erfordert folgende Materialien:

- **\*\*Alkoholtücher\*\*:** Verwenden Sie hochreine Alkoholtücher, um Verunreinigungen zu vermeiden.
- **\*\*Alkohol\*\*:** Medizinischer Alkohol (Konzentration 70%-95%) wird empfohlen, um die Tücher zu befeuchten.

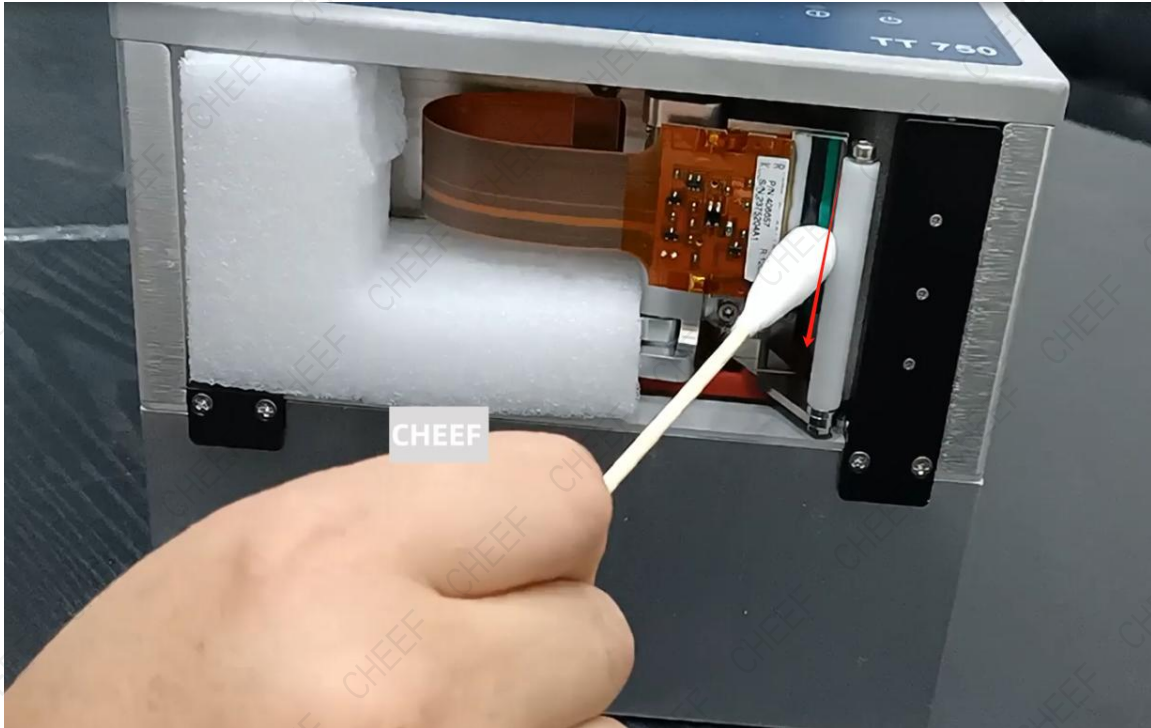
Screenshot-Zeitstempel:

- Befeuchten Sie ein Alkoholtuch mit Alkohol und stellen Sie sicher, dass es mäßig feucht, aber nicht tropfend ist.
- Wischen Sie die Düsenoberfläche vorsichtig in einer einzigen Richtung ab, um eine erneute Verunreinigung durch Schmutz zu vermeiden.

- Überprüfen Sie die Düsenoberfläche, um sicherzustellen, dass keine Rückstände oder Farbbandfragmente zurückbleiben.

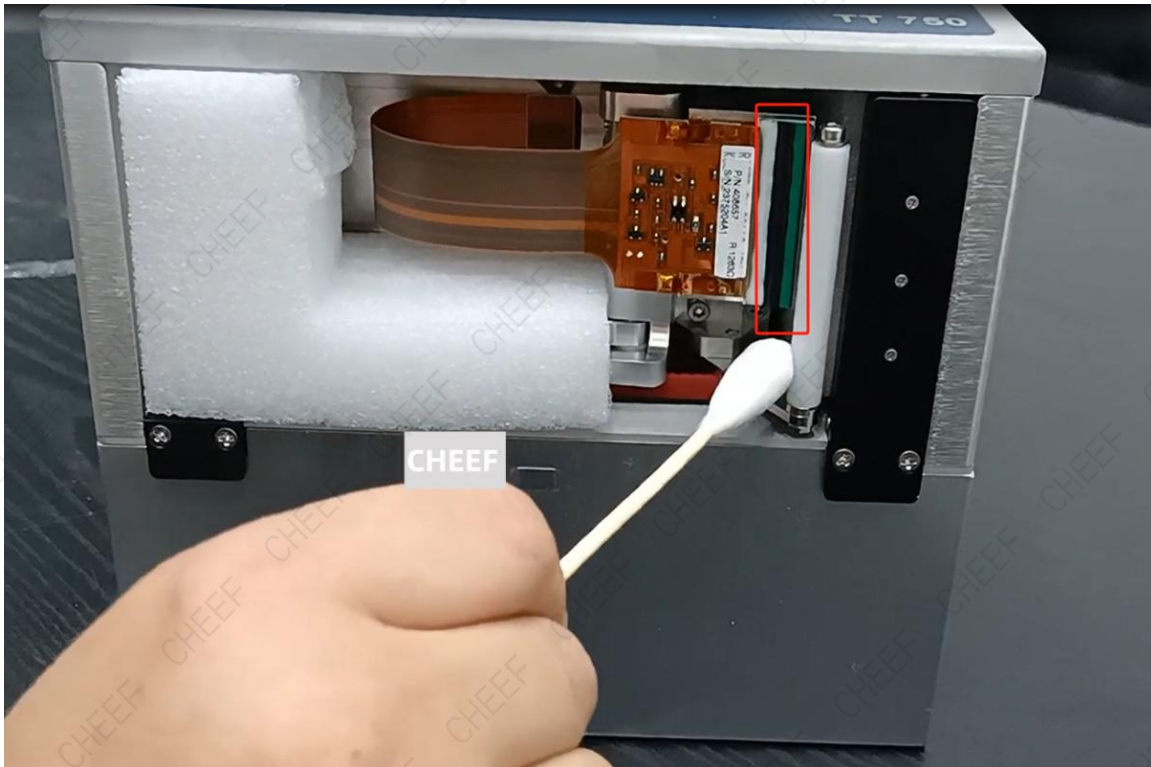
Screenshot-Zeitstempel:

- **\*\*Einrichtiges Wischen\*\***: Wischen Sie stets in eine Richtung, um zu verhindern, dass Schmutz zurück auf die Düse gedrückt wird.
- **\*\*Vermeiden Sie übermäßige Kraft\*\***: Die Düsenoberfläche ist empfindlich; übermäßige Kraft kann Schäden verursachen.
- **\*\*Regelmäßige Reinigung\*\***: Reinigen Sie die Düse regelmäßig je nach Nutzungshäufigkeit, um die Druckqualität zu erhalten.
