Guía de Limpieza de la Boquilla de la Linx TT750

Introducción

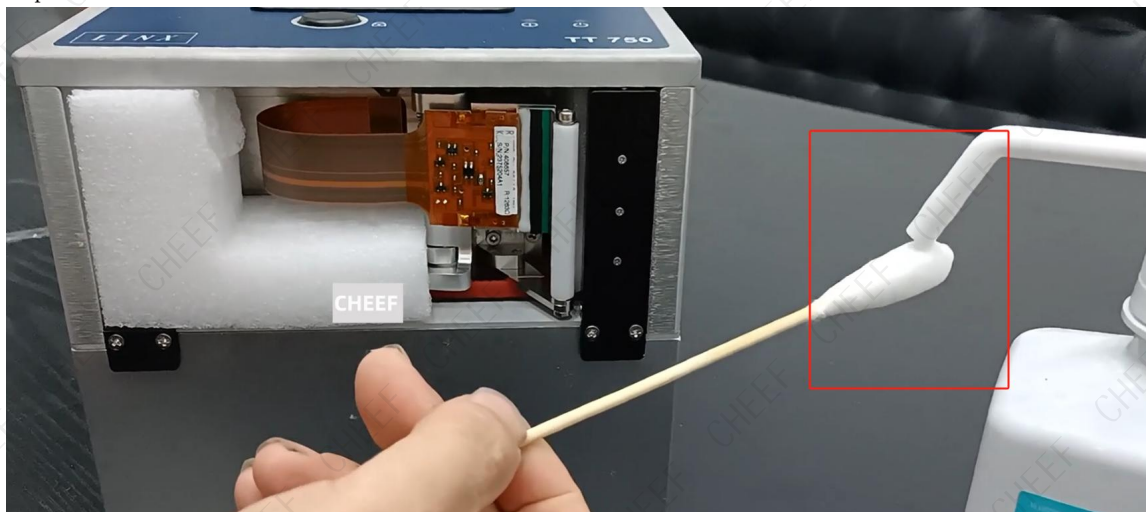
Captura de Pantalla:

La limpieza de la boquilla de la Linx TT750 requiere los siguientes materiales:

- ****Toallitas de Alcohol****: Use toallitas de alcohol de alta pureza para garantizar que no haya impurezas.
- ****Alcohol****: Se recomienda alcohol de grado médico (concentración del 70%-95%) para humedecer las toallitas.

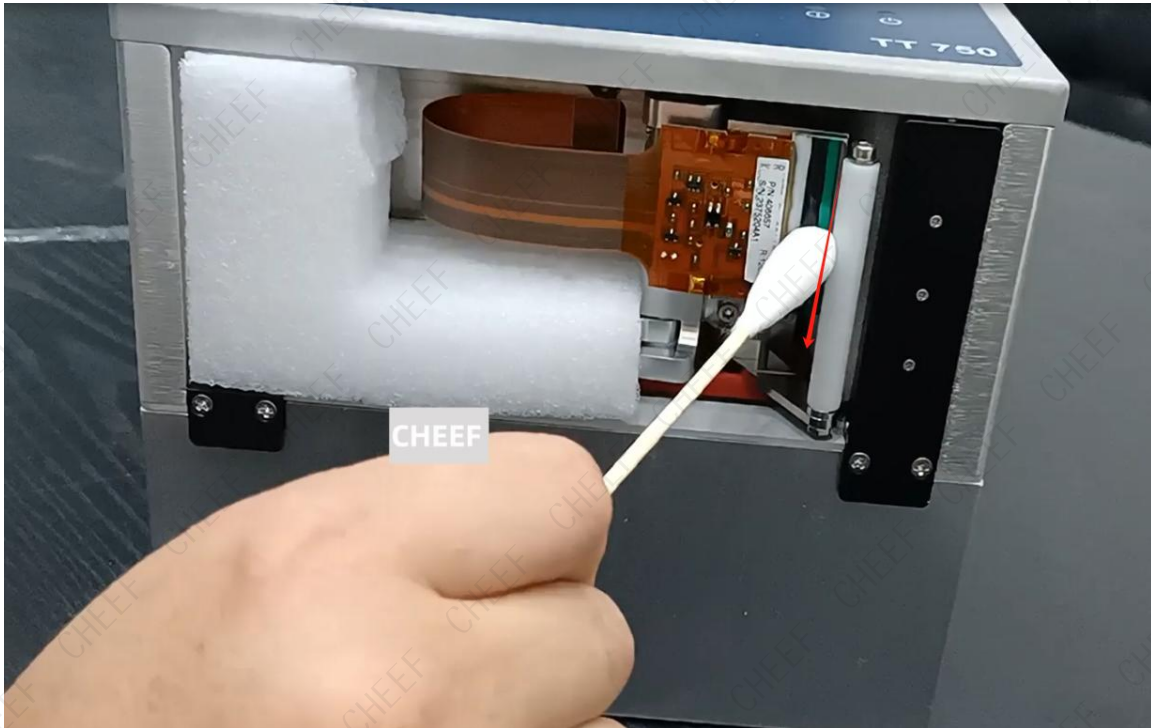
Captura de Pantalla:

- Humedezca una toallita de alcohol con alcohol, asegurándose de que esté moderadamente húmeda pero no gotee.
- Limpie suavemente la superficie de la boquilla en una sola dirección para evitar volver a contaminarla con residuos.
- Inspeccione la superficie de la boquilla para asegurarse de que no queden manchas

residuales o fragmentos de cinta.

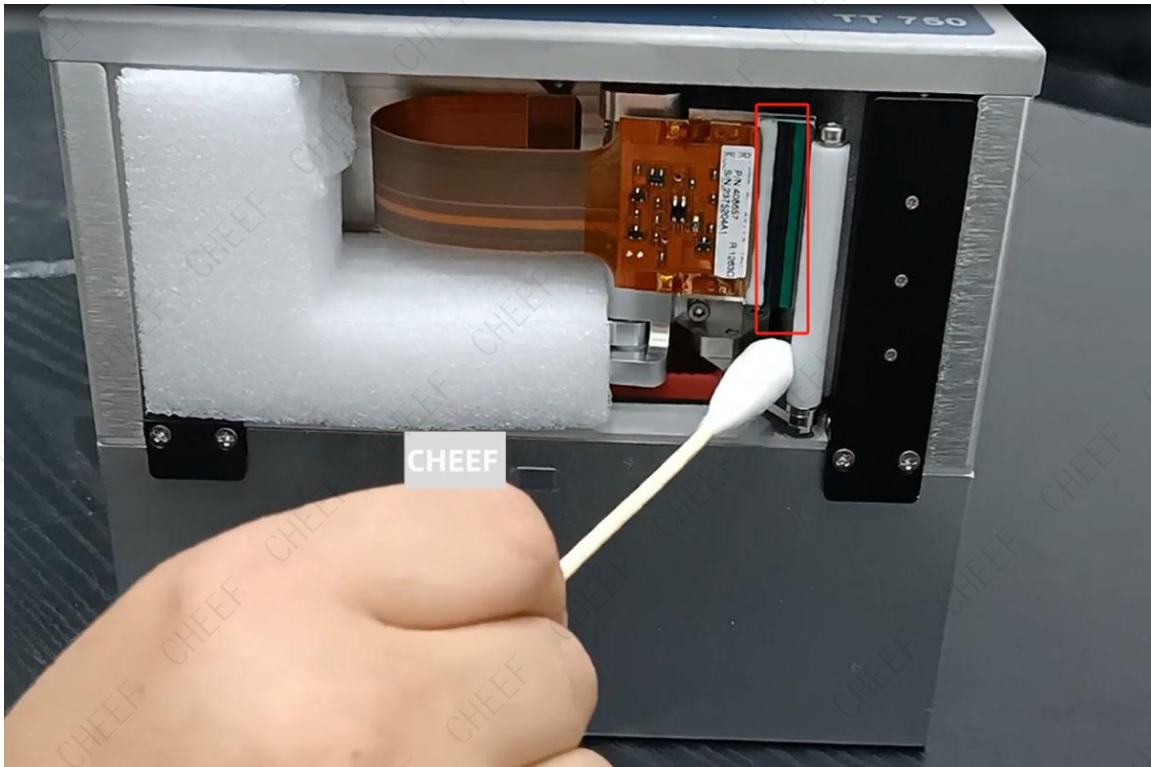
Captura de Pantalla:

- ****Limpieza en Una Sola Dirección****: Limpie siempre en una sola dirección para evitar empujar residuos hacia la boquilla.
- ****Evite el Uso Excesivo de Fuerza****: La superficie de la boquilla es sensible; una fuerza excesiva puede causar daños.
- ****Limpieza Regular****: Limpie la boquilla periódicamente según la frecuencia de uso para mantener la calidad de impresión.
